Nagyvázsonyi keresztek

Bevezető

A nagyvázsonyi kőkeresztek felújításának menete

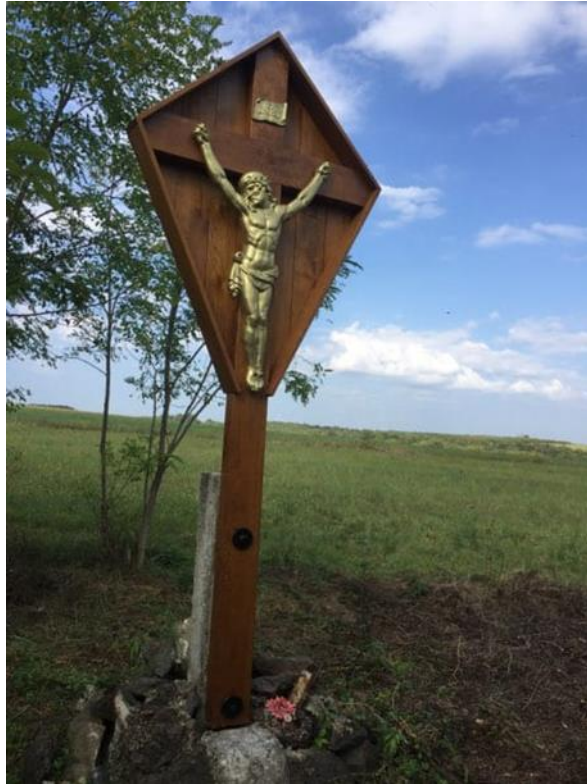
1.) Barátpusztai fakereszt

- Helyszín: Nagyvázsonyt Pulával összekötő 77-es főút mellett fekszik, Barátpusztán
- Állításának időpontja: 1809.
-

Az első, 1809-es kolerajárványról kevés forrás maradt fenn az utókorra. A korabeli források a Zichy-kastély szerepét emelik ki, amelyet a járvány kitörése után kórháznak rendeztek be, hogy ott lássák el a fertőzötteket. Az akkor a falun kívül fekvő kastély ugyanis alkalmas volt arra, hogy a betegeket több száz méterre elkülönítsék az akkori mezőváros egészséges népességétől. Pontos számadatok a helyi elhunytakról nem ismertek, ellentétben nyughelyükkel, amelyet ma is jelöl a pulai úton mentén felállított barátpusztai fakereszt. Hasonló fakeresztek találhatóak német nyelvterületeken.

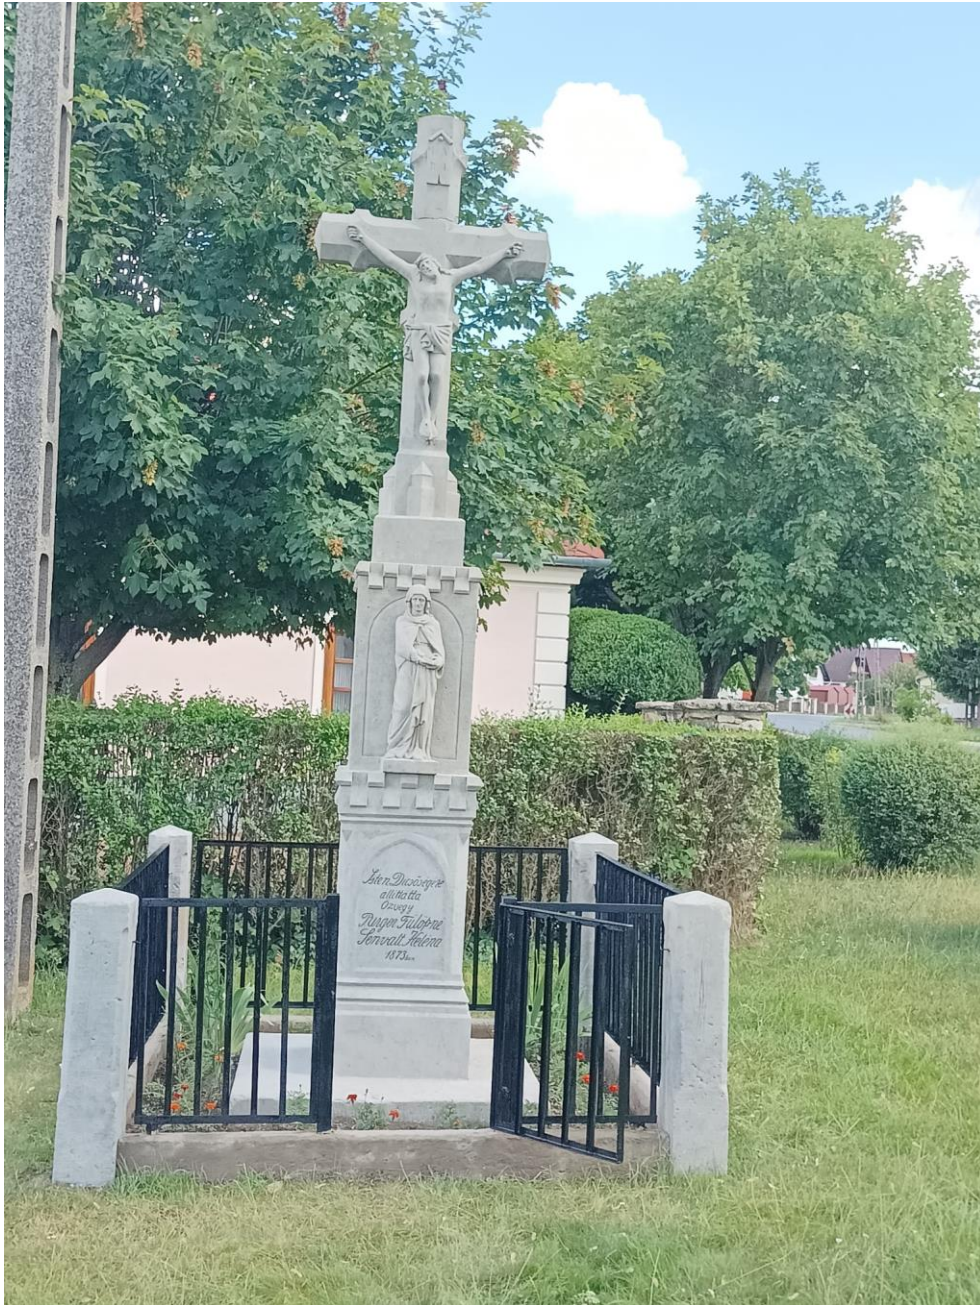
2.) Heléna kereszt

- Helyszín: Kinizsi utca és Ady Endre utca találkozásánál
- Állításának időpontja: 1873.

Felirat: „Isten dicsőségére állította Özvegy Purger Fülöpné Senvalt Heléna 1873-ban”.

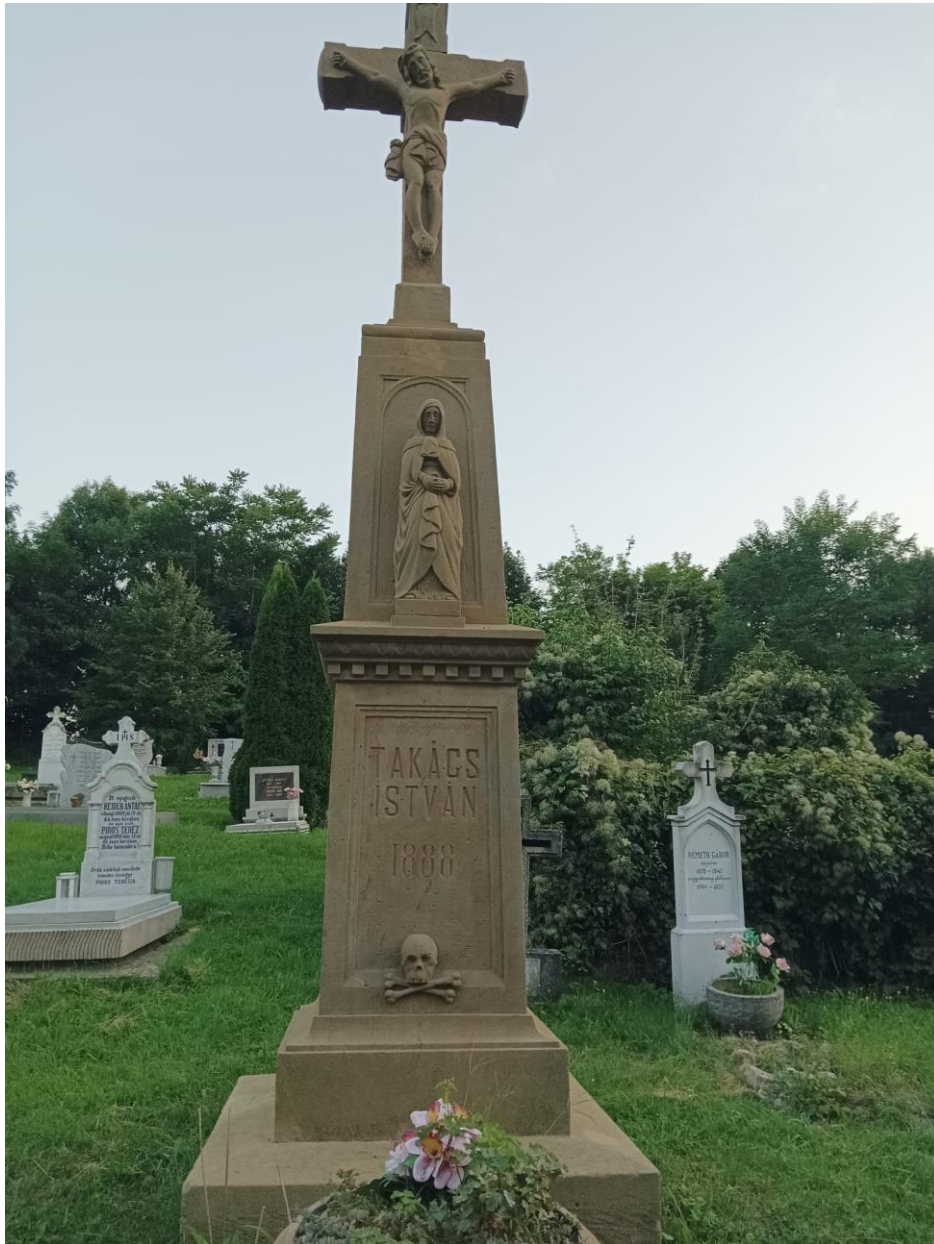
3.) Takács István keresztje

- Helyszín: Temetőben, a helyi plébánosok sírhelyei mellett
- Állításának időpontja: 1888.

Takács István állíttatta

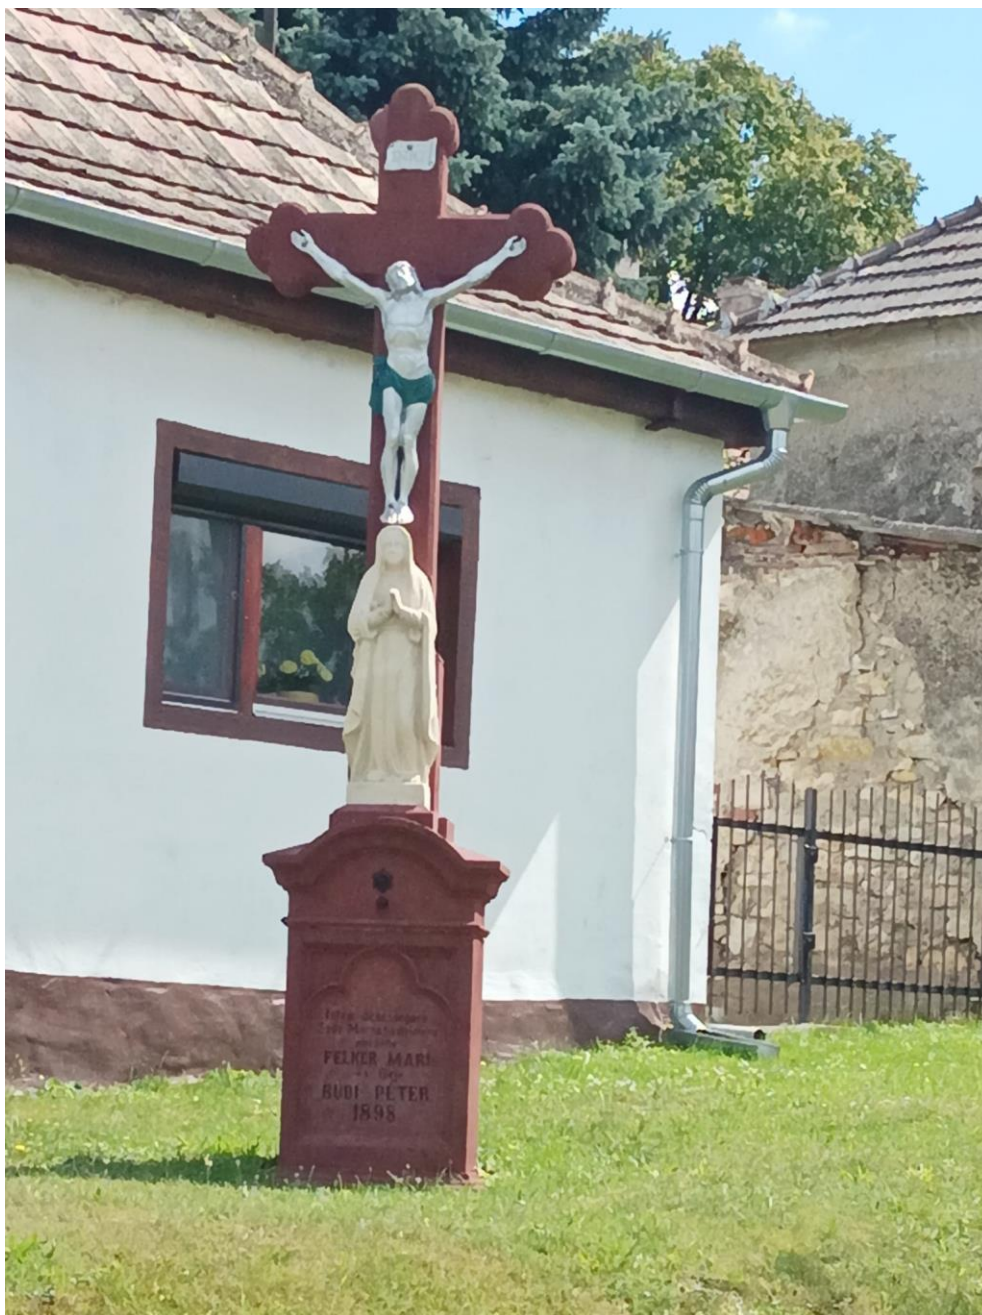
4.) Felker Mária keresztje

- Helyszín: A falu központba vezető úton (Rákóczi utca és a Várnai Zseni utca kereszteződésében)
- Állításának időpontja: 1898.

Ez a felirat olvasható a kereszten: „Isten dicsőségére, Szűz Mária tiszteletére emeltette Felker Mari és férje Budi Péter 1898”

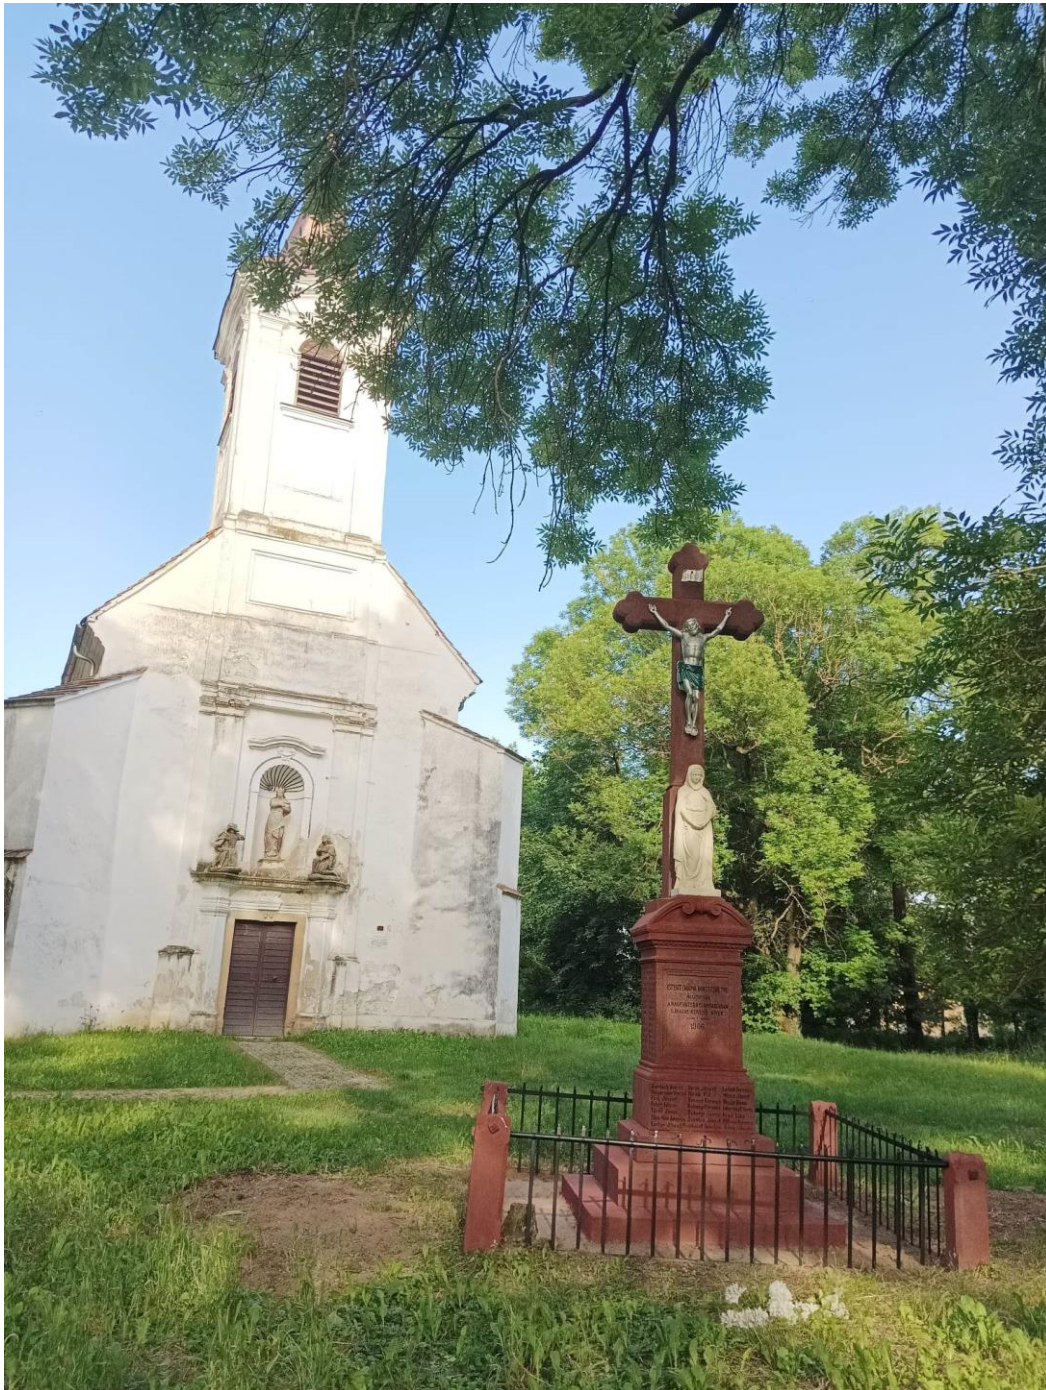
5.) Kivándoroltak keresztje

- Helyszín: A Szent István templom előtt (Rákóczi utcában)
- Állításának időpontja: 1906.

A kivándoroltak keresztjét régebben „amerikás keresztnek is nevezték a helyiek. A kereszt felirata így szól: „Istent imádva hont szeretve állították a nagyvázsonyi Amerikában új hazát kereső hívek 1906”. A feszületen 87 személy neve van feljegyezve, akik kivándoroltak Amerikába.

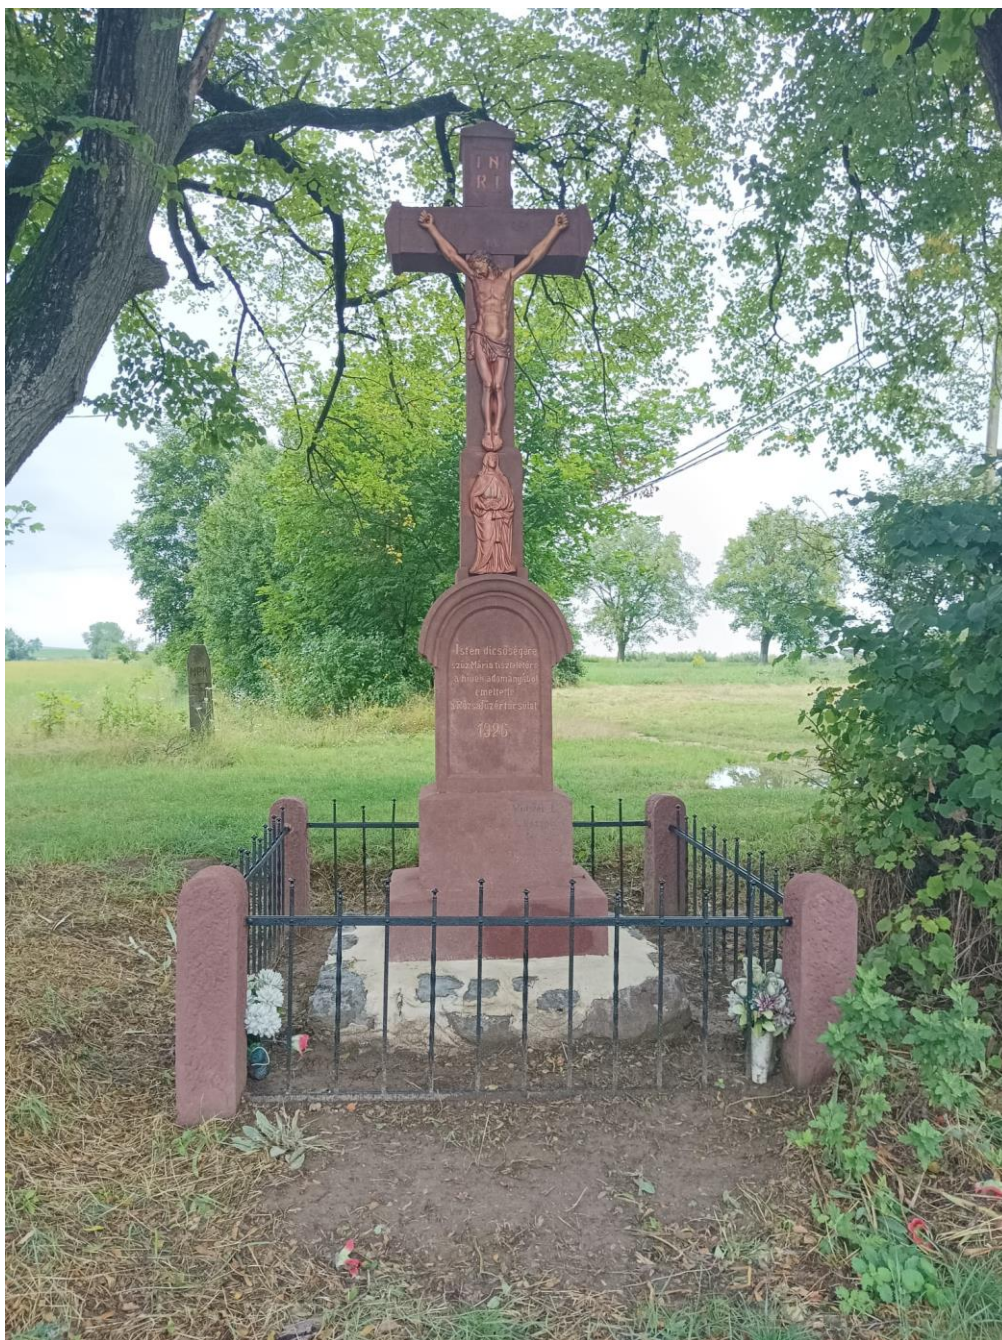
6.) Rózsafüzértársulat keresztje

- Helyszín: Nagyvázsonyból Pula felé vezető, 77-es főút mellett, a Kossuth utca végén
- Állításának időpontja: 1926.

Ez a felirat olvasható rajta: „Isten dicsőségére Szűz Mária tiszteletére a hívek adományából emeltette a Rózsafüzértársulat 1926.”

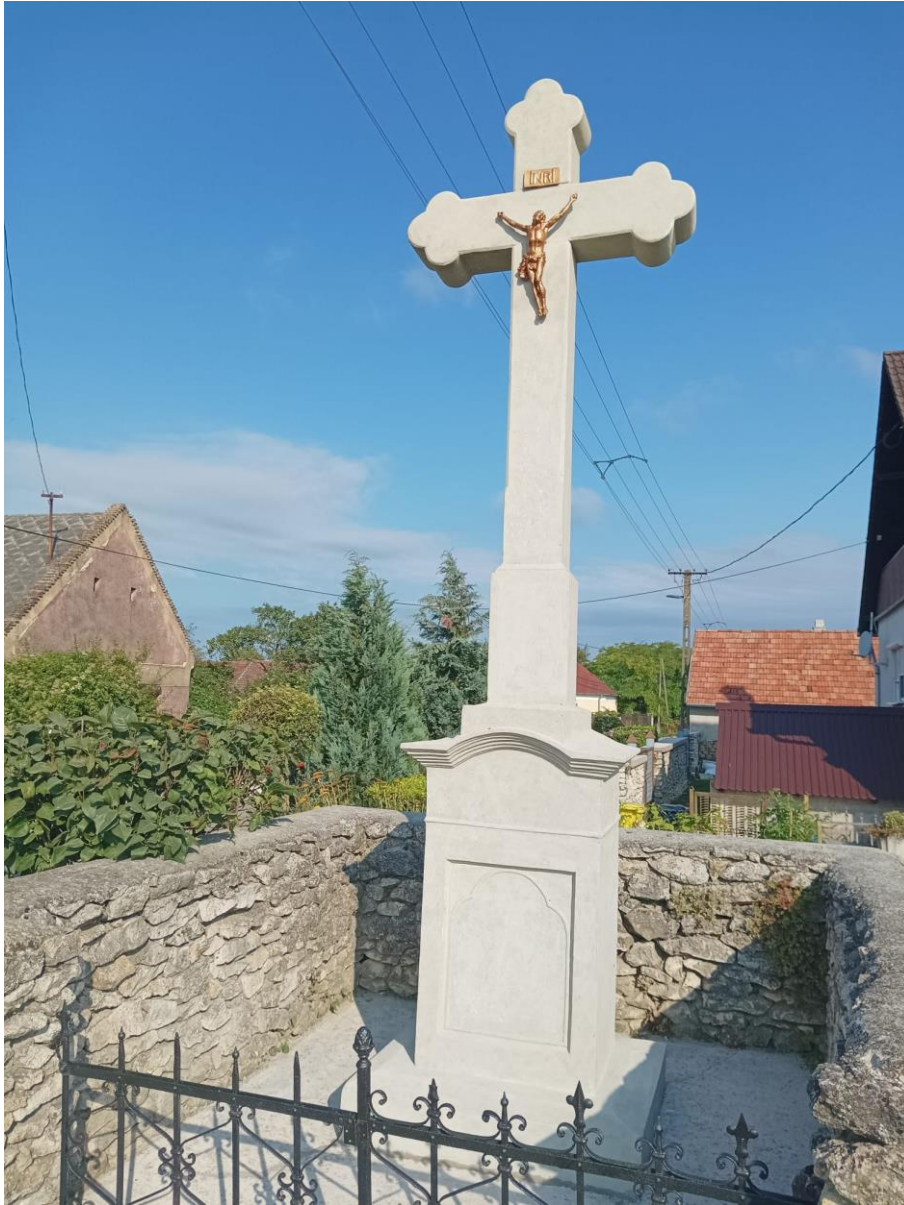
7.) Nemesleányfalusi kereszt

- Helyszín: Vigántpetend felé vezető út szélén (Nemesleányfalu utca és a Petőfi utca találkozásánál)
- Állításának időpontja: nem ismert

Nemesleányfaluban egy evangélikus templom van. A helyi reformátusok haranglábat, a katolikus ezt a keresztet állították.

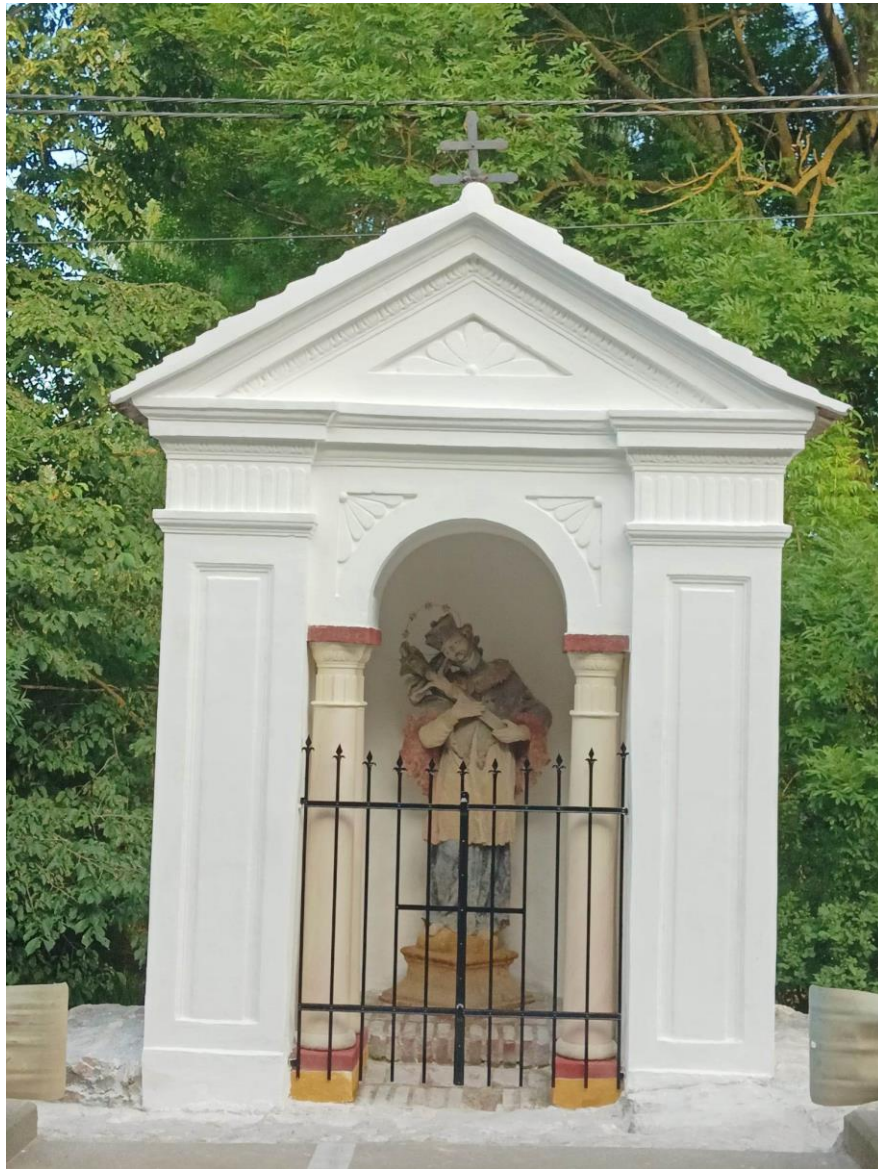
8.) Nepomuki Szent János szobra

- Helyszín: A Vázsony-séd felett átmenő hídon (Rákóczi utcában), az 1292-es helyrajzi számon fekszik
- Állításának időpontja: *nem ismert*

Nepumoki Szent János-szobor a Vázsonyi-séd fölötti hídon áll, s kezében egy keresztet szorít a hidak védőszentje. A szobor Zichy János és felesége, Széchenyi Katalin megbízásából készült az 1740-es évek elején. A stílusjegyek alapján szobrása Schmidt József Ferenc lehetett, aki ugyanebben az időben a nagyvázsonyi Szent István-templom oltárán is dolgozott. Padányi Bíró Márton veszprémi püspök 1747-es feljegyzéseiben már szerepel a Vázsonyi-séd hídján álló szobor. A klasszicista stílusú védőépület később készülhetett, azt az 1800-as évek elején emelheték.
